STATINIO (STATINIŲ) PAVADINIMAS	Pasvalio miesto, Panevėžio gatvės (Nr.22933) tilto per Svalios upę rekonstravimo techninis darbo projektas
STATINIO PROJEKTO NUMERIS	LB22-011-TDP-PP
UŽSAKOVAS (STATYTOJAS)	Pasvalio rajono savivaldybės administracija Vytauto Didžiojo a. 1, LT-39143 Pasvalys
STATINIO KATEGORIJA	Ypatingasis statinys
STATINIO STATYBOS RŪŠIS	Rekonstravimas
PROJEKTO ETAPAS	Techninis darbo projektas
PROJEKTO DALIS	Projektiniai pasiūlymai
BYLA	1
BYLOS LAIDA	0
IŠLEIDIMO DATA	2022

Projekto pavadinimas – Pasvalio miesto, Panevėžio gatvės (Nr.22933) tilto per Svalios upę rekonstravimo techninis darbo projektas

Esamo statinio tyrimo aktas Nr. 22-01

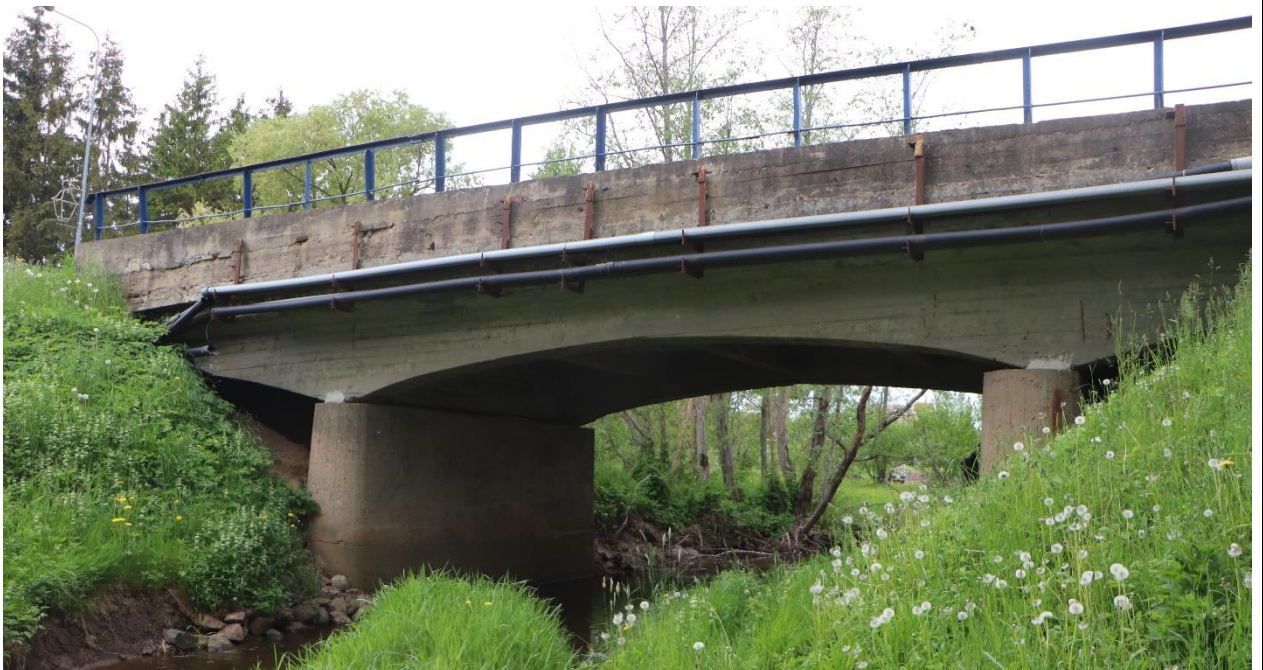
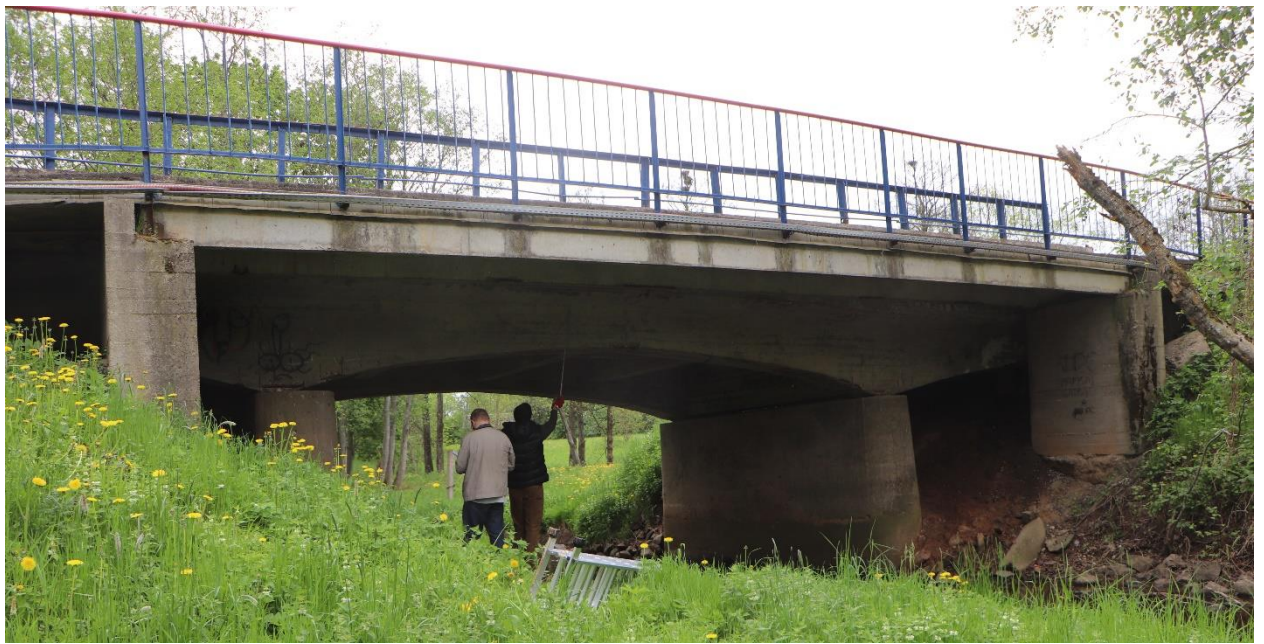
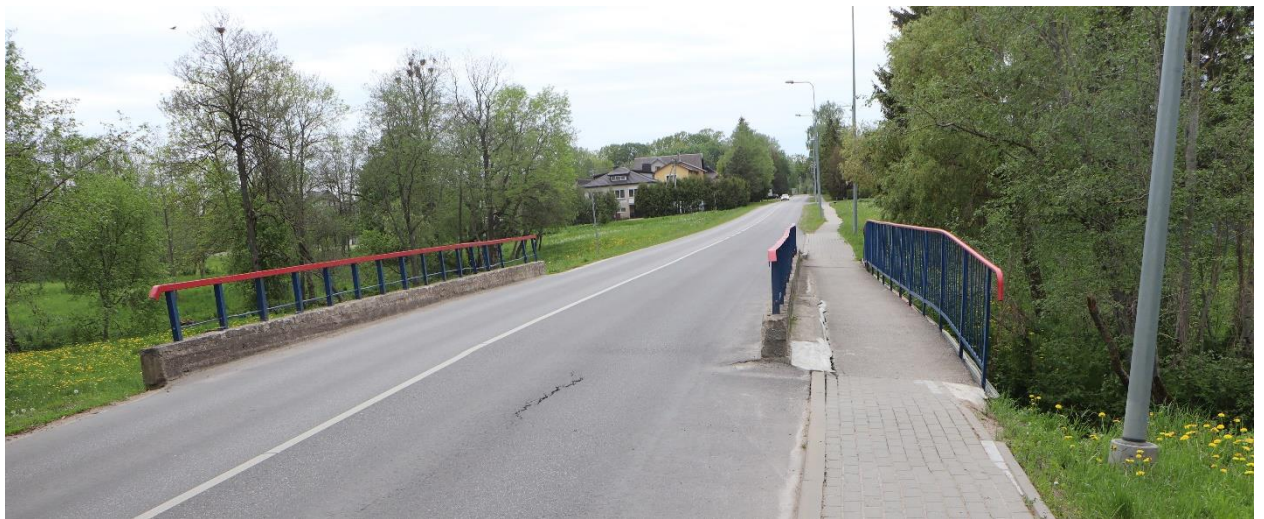
1 pav. Tilto aukštupio pusės bendras vaizdas

1 pav. tęsinys. Tilto bendras vaizdas aukščiau pusėje (viršuje) ir Panevėžio g. (apačioje)

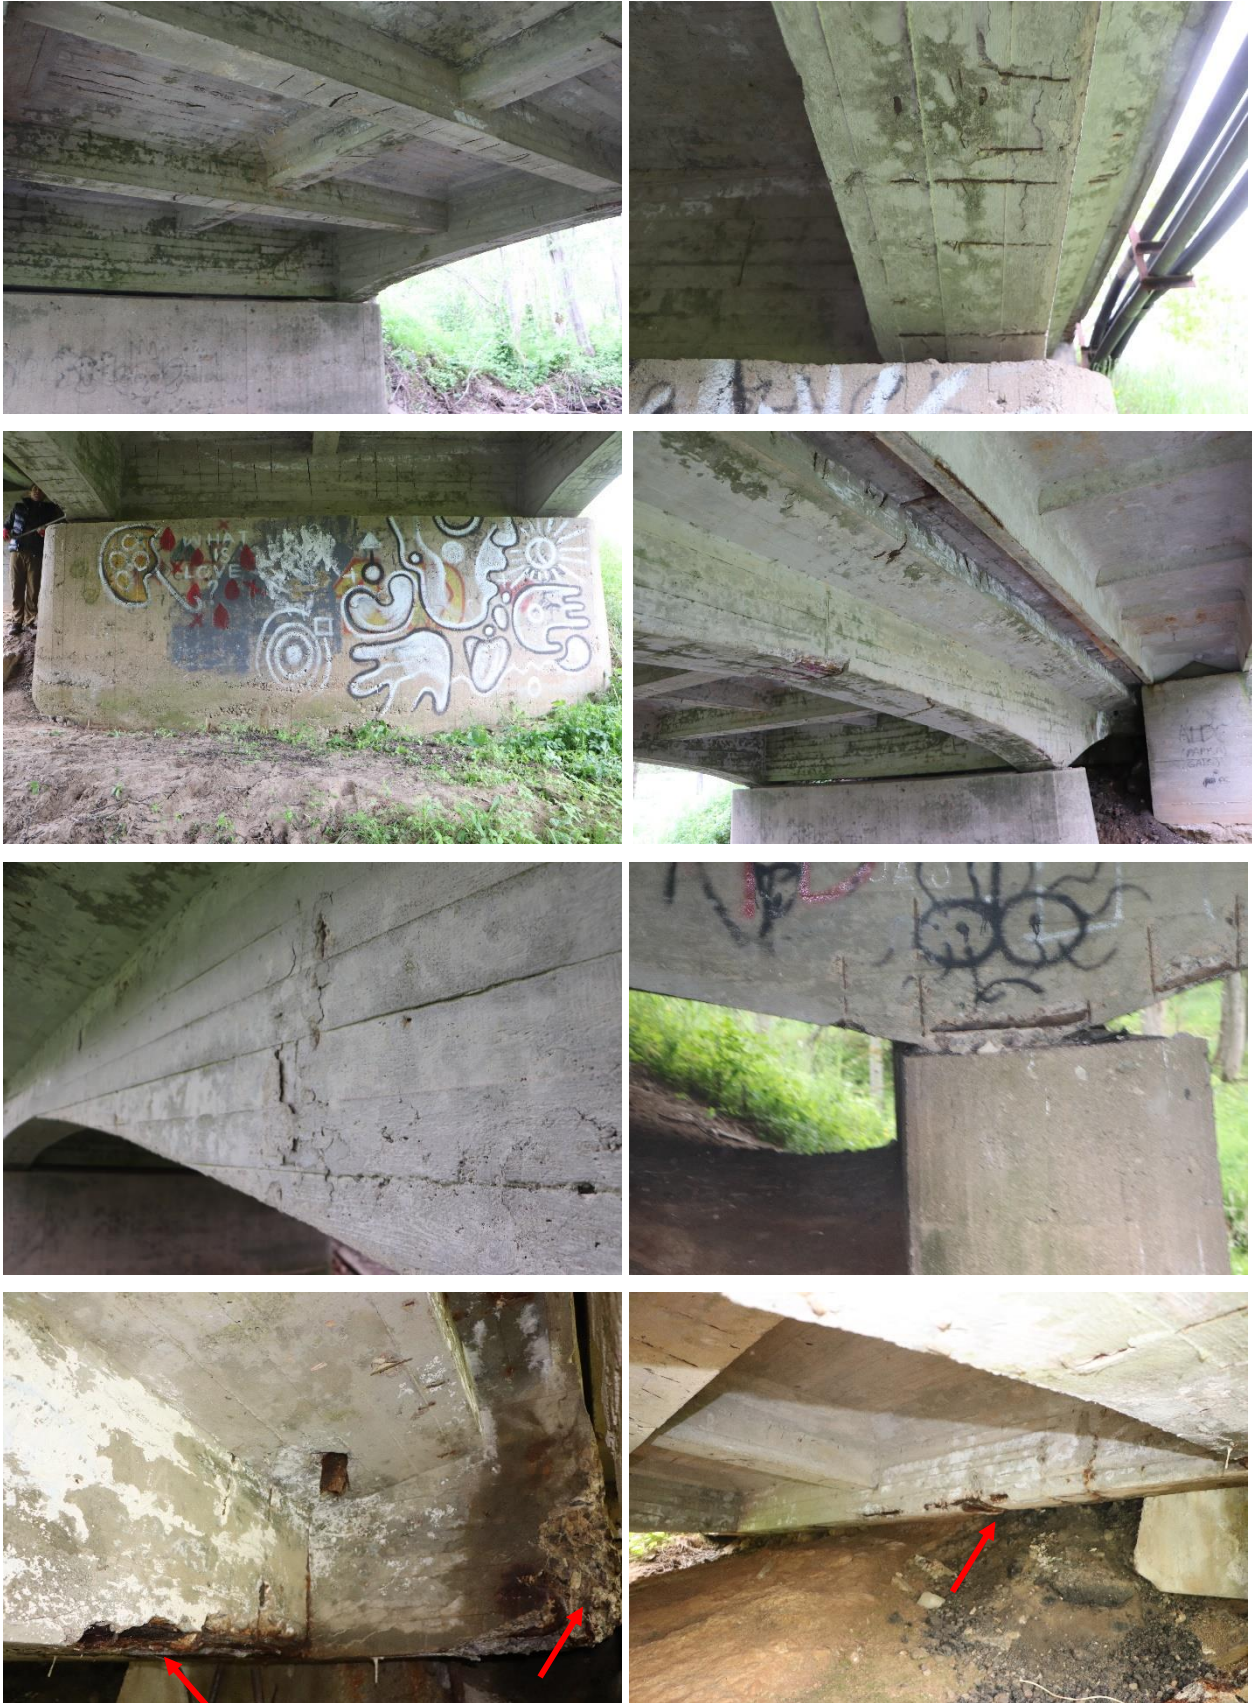
11.1. **Perdanga.** Tyrimų metu tilto perdangose nustatyti: apsauginio sluoksnio pažeidimai, išilginės ir skersinės armatūros korozija, struktūriniai pagrindinių sijų gembų pažeidimai: atskilęs apsauginis sluoksnis, sukorodavusi, o kai kuriose vietose ir pilnai pažeista armatūra,

išplauti betono cementinio akmens elementai, technologiniai defektai atsiradę tilto statybos ir eksploatacijos metu: nuoskėlos, blogai sutankinto betono ruožai. Perdangos charakteringų defektų nuotraukos pateiktos 4 pav.

11.2. Perdangos betono struktūrinius ypatumus bei armatūros koroziją lemia netinkama perdangos hidroizoliacija, nuolatinis perdangos drėkinimas, cikliniai temperatūriniai ir drėgminiai, o taip pat cheminiai procesai betono struktūroje. Tilte taip pat neįrengta lietaus nuvedimo sistema. Labai tikėtina, kad eksploatuojant tiltą žiemos metu naudojami chloridai, kurie kartu su ištirpusiu sniegu ar ledu patenka į betono struktūrą ir migruodama sukelia armatūros koroziją. Kai kurie betono paviršiai padengti remontiniais mišiniais, tačiau daugelyje zonų jie atšokę.

11.3. Bloga perdangos gembių būklė (I ir III tarpatramiuose). Dėl patikimų deformacinių pjūvių nebuvimo šiose vietose atšokęs betono apsauginis sluoksnis, prasidėjusi armatūros korozija (4 pav.). Dėl apribotos prieigos prie konstrukcijų šios zonos patikima priežiūra ir eksploatacija yra komplikauta. Jose kaupiasi nešvarumai, pilna pašalinių elementų ribojančių perdangos gembių poslinkius bei tuo pačiu atitikimą projektavimo metu priimtai skaičiuotinei schemai.

4 pav. Gelžbetoninės perdangos charakteringi defektai: betono ir armatūros korozija, atšokęs ir vietomis per mažas apsauginis sluoksnis, pažeisti perdangos gembių kraštiniai ruožai

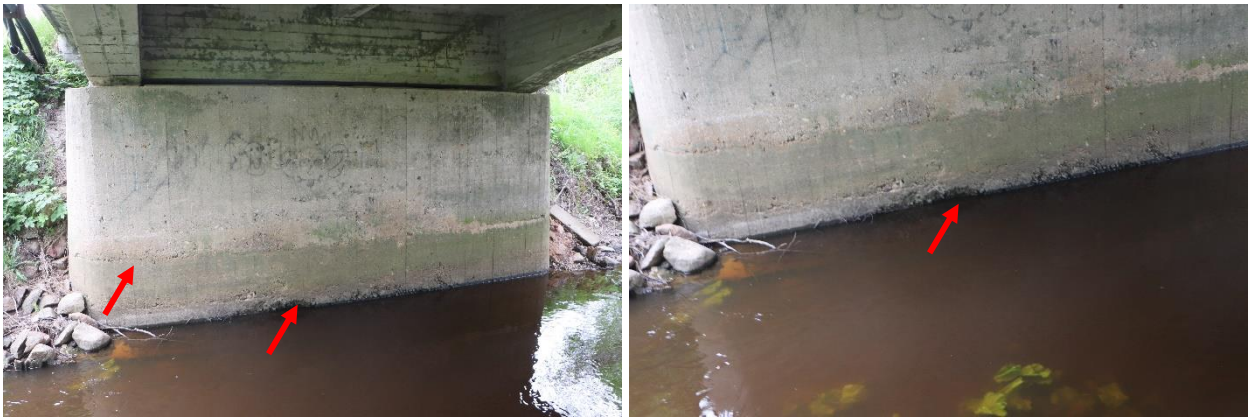
11.6. **Atramos.** Kraštinių ir tarpinių atramų būklė patenkinama. Vietomis yra struktūrinių defektų: atšokęs apsauginis sluoksnis, lokaliuose zonose porėtas betono paviršius. Sąlytyje su Svalios upės vandeniui atramų paviršiuje atsivėrusios kavernos. Atramų paviršiai apipaišyti. Tipinės atramų pažaidos ir defektai pateikti 5 pav.

5 pav. Gelžbetoninių atramų charakteringi defektai: porėtas betono paviršius, kavernos sąlytyje su upės vandeniu

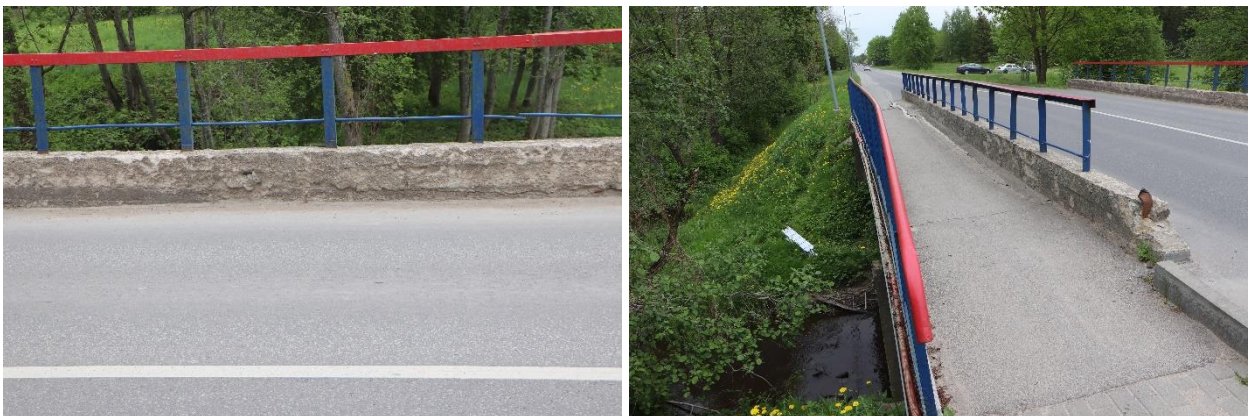
11.9. Paklotas. Pakloto elementų būklė visumoje gera. Asfaltbetonio pakloto sluoksnis vietomis nelygus. Turėklai ir atitvarai vietomis nelygūs. Vietomis prasidėjusi turėklų paviršinė korozija lokaliuose zonoje, pažeistas jų apsauginis dažų sluoksnis. Turėklinio bloko betonas porėtos struktūros vietomis su nuoskėlomis. Tipiniai pakloto defektai pateikti 6 pav.

6 pav. Gelžbetoninių atramų charakteringi defektai: porėtas betono paviršius, kavernos sąlytyje su upės vandeniu

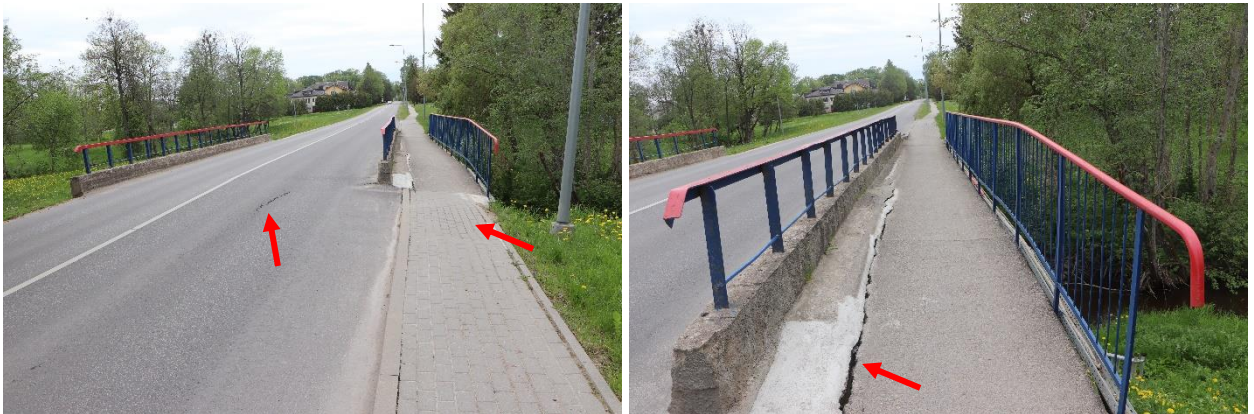
11.12. **Pėsčiųjų ir dviratininkų šalitiltis.** Šalitiltčio laikančiose konstrukcijose esminių pažaidų ir defektų nėra, tačiau jos įrengtos nesilaikant šiuolaikiniams transporto statiniams keliamų reikalavimų. Vizualiai matomos skersinės statinio deformacijos, kurias galėjo lemti prietilčio šlaito pylimo deformacijos. Ruože ties atrama 3 tarp šalitiltčio ir tilto atsivėręs išilginis minėtus poslinkius atspindintis plyšys (7 pav.). Plyšiai atsiradę ir gatvės asfalto dangoje tilto prieigose. Deformuotas ir pėsčiųjų takas ties atrama 3 (7 pav.).

7 pav. Pėsčiųjų ir dviratininkų tako deformacijos

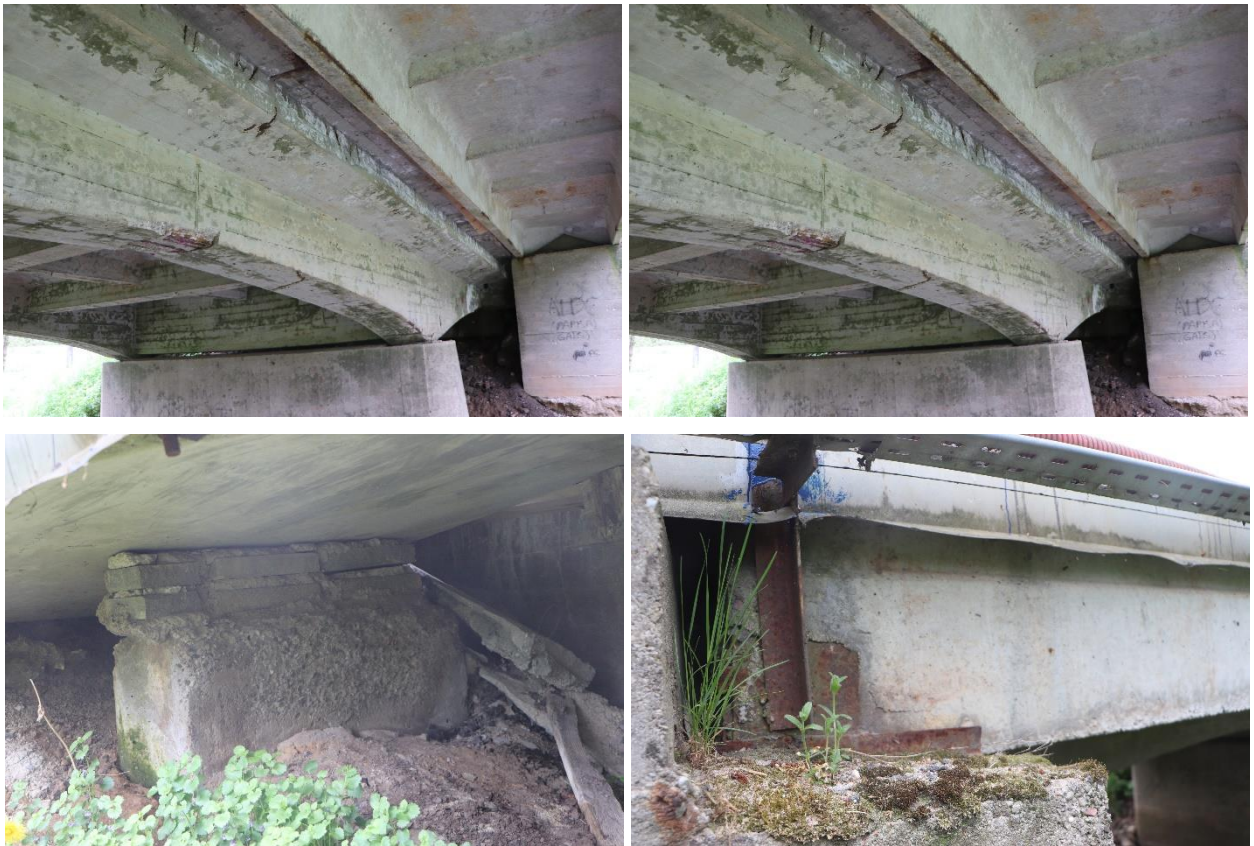
11.13. Pėsčiųjų ir dviratininkų takas įrengtas netvarkingai, neaiški jo statinė schema, neįrengti perdangos atraminiai guoliai, sujungimui su pylimu įrengta pereinamoji konstrukcija, kuri taip pat įrengta nesilaikant tilto statyboje įprastų konstrukcinių sprendimų. Kai kuriose zonose pažeistas laikančiųjų konstrukcijų apsauginis sluoksnis. Neaiški atramų pamatų konstrukcija. Pėsčiųjų ir dviratininkų tako charakteringi defektai pateikti 8 pav.

8 pav. Pėsčiųjų ir dviratininkų tako laikančiųjų konstrukcijų defektai
