STATINIO (STATINIŲ) PAVADINIMAS	Pasvalio miesto, Panevėžio gatvės (Nr.22933) tilto per Svalios upę rekonstravimo techninis darbo projektas
STATINIO PROJEKTO NUMERIS	LB22-011-TDP-PP
UŽSAKOVAS (STATYTOJAS)	Pasvalio rajono savivaldybės administracija Vytauto Didžiojo a. 1, LT-39143 Pasvalys
STATINIO KATEGORIJA	Ypatingasis statinys
STATINIO STATYBOS RŪŠIS	Rekonstravimas
PROJEKTO ETAPAS	Techninis darbo projektas
PROJEKTO DALIS	Projektiniai pasiūlymai
BYLA	1
BYLOS LAIDA	0
IŠLEIDIMO DATA	2022

Projekto pavadinimas – Pasvalio miesto, Panevėžio gatvės (Nr.22933) tilto per Svalios upę rekonstravimo techninis darbo projektas

Esamo statinio tyrimo aktas Nr. 22-01

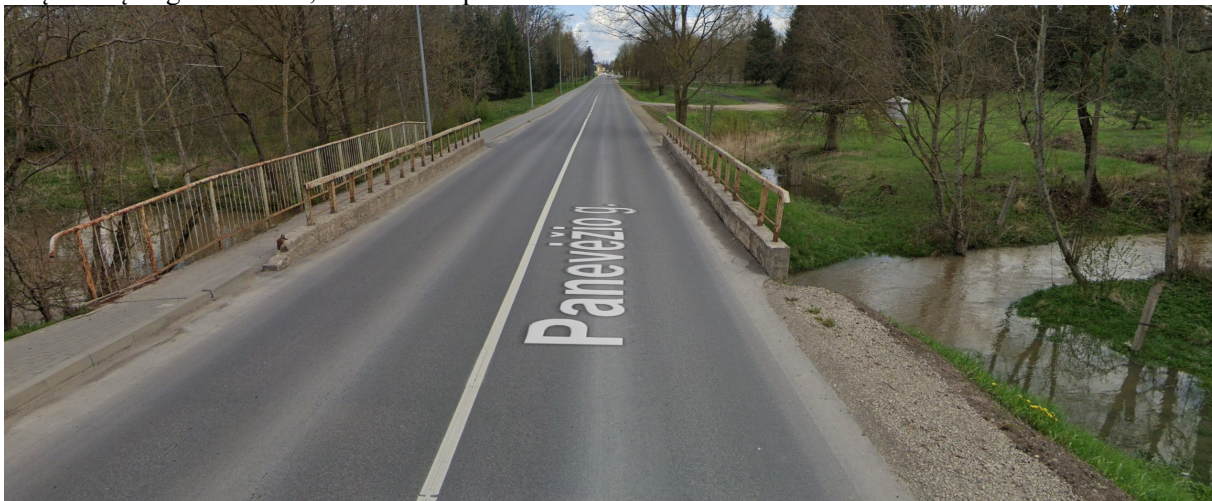
Panevėžio gatvės kategorija – C. Gatvė danga – asfaltas, važiuojamosios dalies plotis 6,0 – 6,5 m, kairėje gatvės pusėje įrengtas pėsčiųjų takas trinkelio dangos, dešinėje kelkraštis skaldos dangos. Pėstieji tiltą kerta įrengtu šalitilčiu, kurio būklė prasta.
